COMISIÓN PERMANENTE DE  
INVESTIGACIÓN DE ACCIDENTES  
E INCIDENTES MARÍTIMOS

## INFORME CIAIM-21/2023

Accidente operacional a bordo del buque HERBEIRA mientras se encontraba atracado en Las Palmas de Gran Canaria, el 2 de mayo de 2022

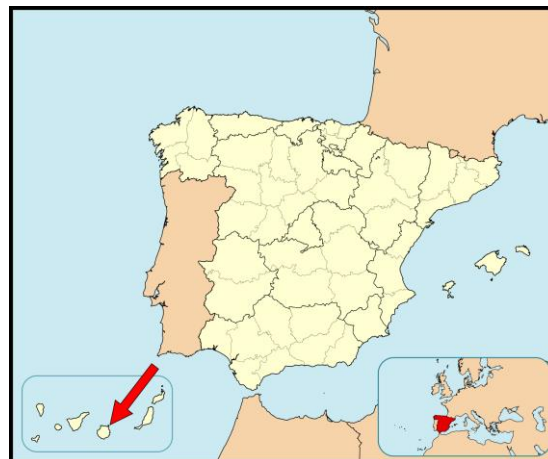
Figura 2. Lugar del accidente

El lugar donde sucedió el accidente fue el descanso del acceso de popa-babor de la bodega número dos. En dicho acceso había unas mangueras para baldear estibadas de manera accesible tras abrir la puerta, ver Figura 8, Figura 9 y Figura 10. Bajando por la escala, a unos 2 m de cubierta, se encuentra el espacio donde el primer oficial se desmayó. Se trata de un espacio de dimensiones aproximadas de 1 m por 1 m y con una altura suficiente para que quepa una persona de pie, en el que se estibaban 7 u 8 latas de pintura para la bodega, de unos 20 litros.

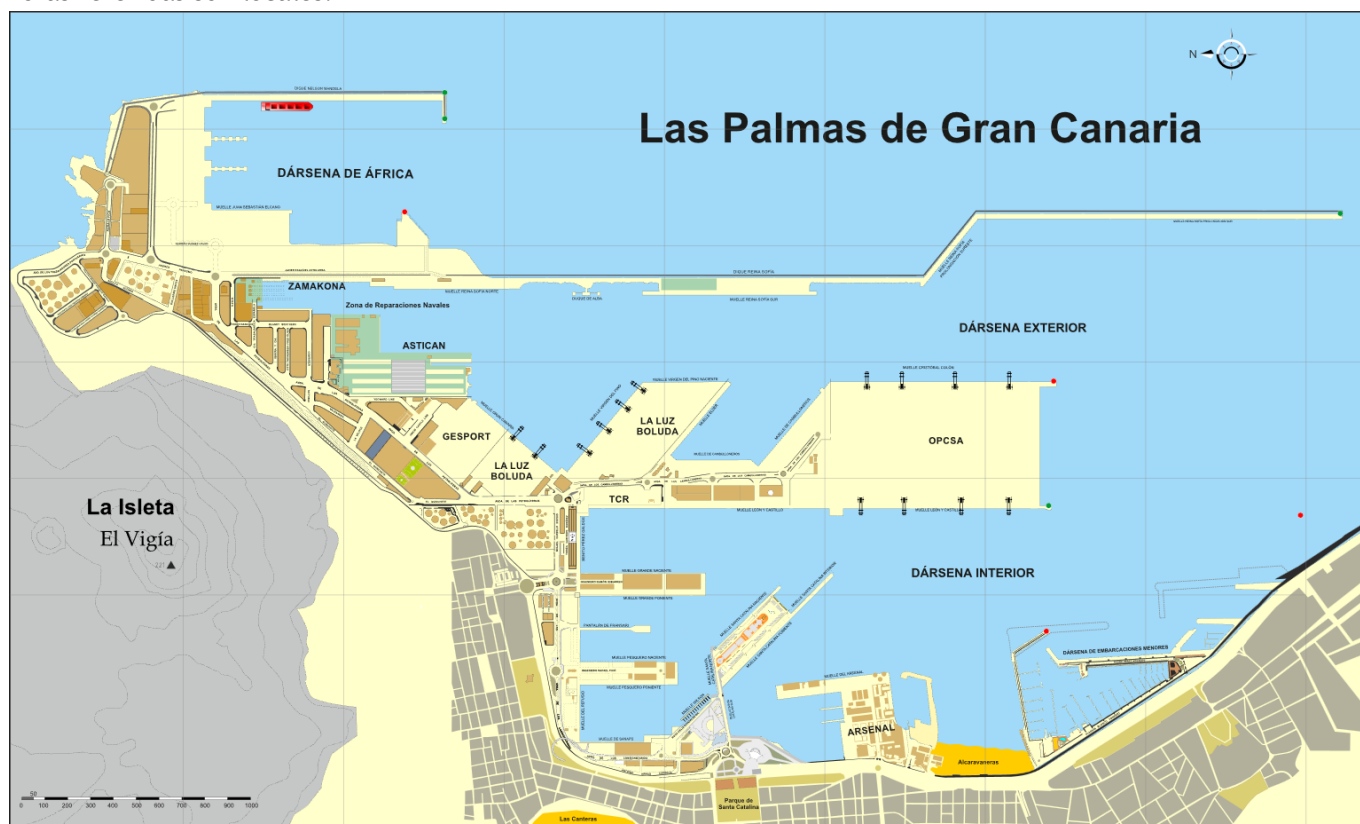
Figura 4. Zona del accidente

Sobre las 12:25 horas, el primer oficial entró por dicho acceso llegando hasta el descansillo donde estaba estibada la pintura y al llegar allí cayó desmayado.

Los bomberos confirmaron que el porcentaje de oxígeno en el lugar del accidente era muy bajo en torno al 5%, muy inferior al 21% necesario para una correcta función respiratoria.

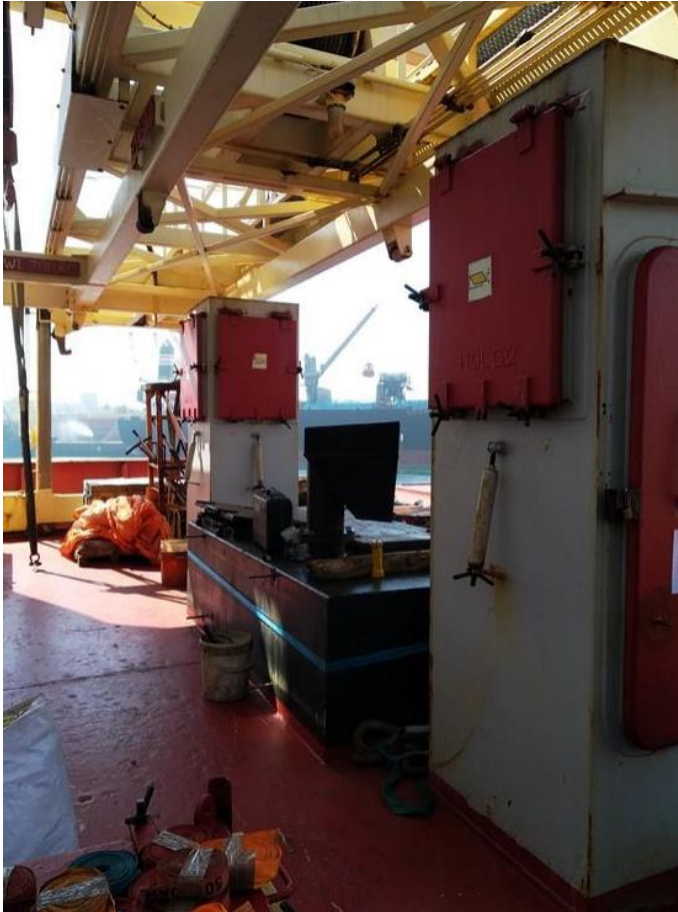
Figura 5. Accesos de popa a la bodega número 2

Como medida preventiva se colocaron candados en todos los accesos a la bodega, prohibiéndose su entrada.

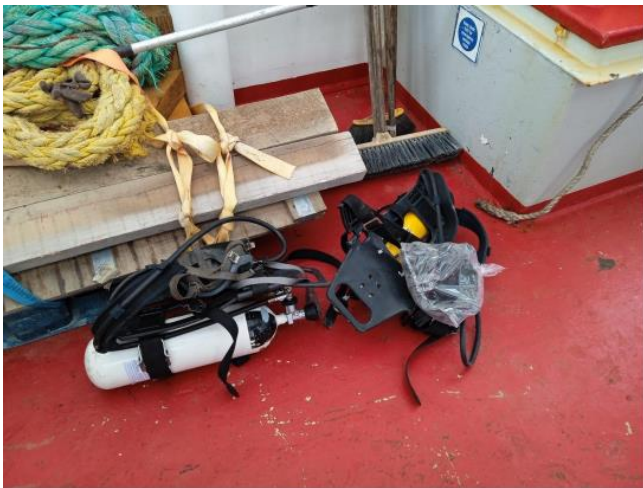
Figura 6. ERA utilizado junto la bodega de carga

El accidentado pudo ser rescatado rápidamente, aunque los procedimientos para el rescate no se ajustaron a las prácticas recomendadas para este tipo de operaciones. En la circular MSC.1/Circ.849, la OMI proporciona directrices para los aparatos respiratorios para evacuaciones de emergencia (AREE) que establece que estos aparatos deben prestar servicio durante 10 minutos por lo menos, y sólo se deben utilizar para la evacuación de un compartimento que contenga una atmósfera peligrosa (por ejemplo, para que los tripulantes puedan atravesar un espacio inundado de humo durante un incendio), pero no son adecuados para que los lleven los bomberos o rescatadores, que deben portar únicamente equipos de respiración autónomos (ERA) como el que portaba en este caso el segundo oficial.

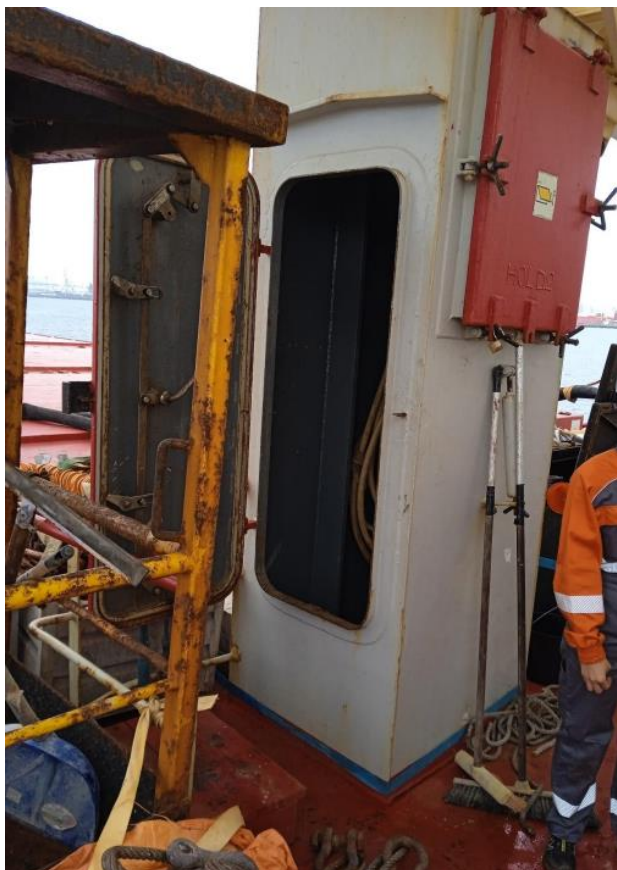
Se ha indicado además que el acceso a este tronco estaba bloqueado por enseres diversos que hubo que apartar para acceder al espacio.

Figura 9. Acceso a la bodega popa babor

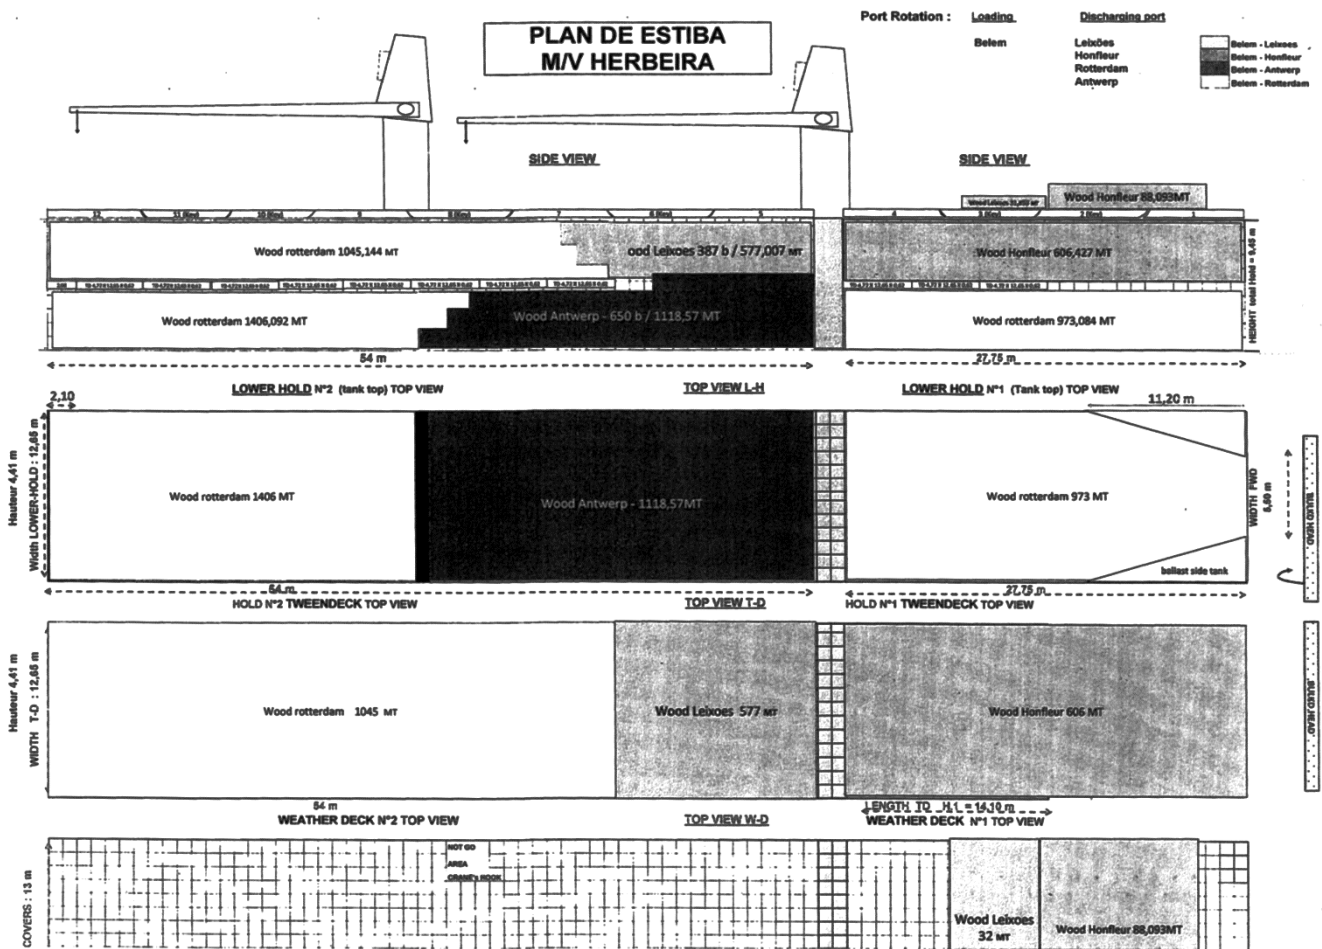
El buque transportaba madera aserrada en tablones, con alto contenido de humedad. Al tener la carga poca densidad las dos bodegas estaban llenas. Ver Figura 11. Las mediciones realizadas por los bomberos en el puerto de Las Palmas de Gran Canaria, tras el accidente, mostraron unos niveles de oxígeno de 3 a 5%, lo cual se debe al producirse el agotamiento de oxígeno por parte de la carga.

Figura 11. Plano de estiba del buque HERBEIRA
