COMISIÓN PERMANENTE DE  
INVESTIGACIÓN DE ACCIDENTES  
E INCIDENTES MARÍTIMOS

## INFORME CIAIM-21/2023

Accidente operacional a bordo del buque HERBEIRA mientras se encontraba atracado en Las Palmas de Gran Canaria, el 2 de mayo de 2022

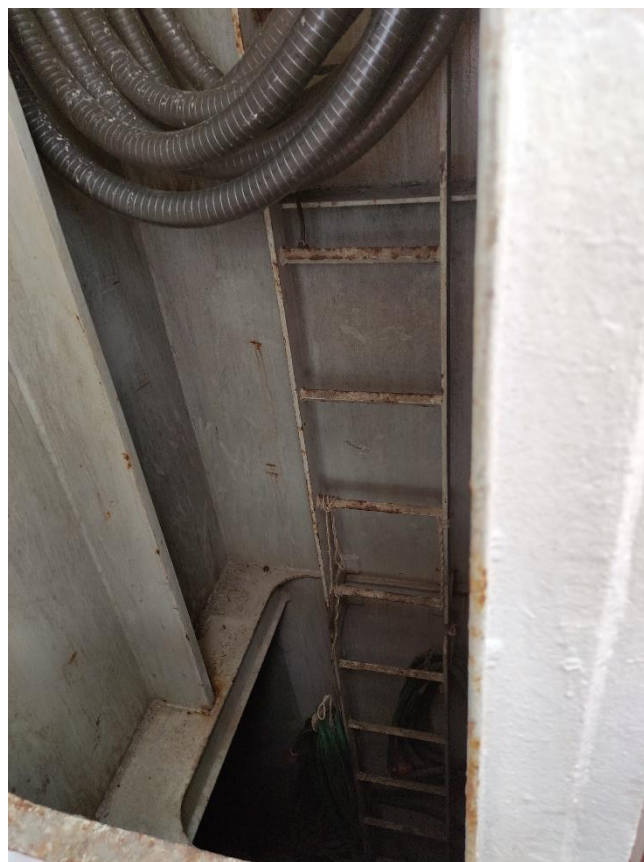
Figura 10. Escala de bajada en el acceso popa babor

El lugar donde sucedió el accidente fue el descanso del acceso de popa-babor de la bodega número dos. En dicho acceso había unas mangueras para baldear estibadas de manera accesible tras abrir la puerta, ver Figura 8, Figura 9 y Figura 10. Bajando por la escala, a unos 2 m de cubierta, se encuentra el espacio donde el primer oficial se desmayó. Se trata de un espacio de dimensiones aproximadas de 1 m por 1 m y con una altura suficiente para que quepa una persona de pie, en el que se estibaban 7 u 8 latas de pintura para la bodega, de unos 20 litros.
